S発第038-004号

## ぱちんこ遊技機に対する保護部品取り付けについて

## 別添1 事案の詳細について

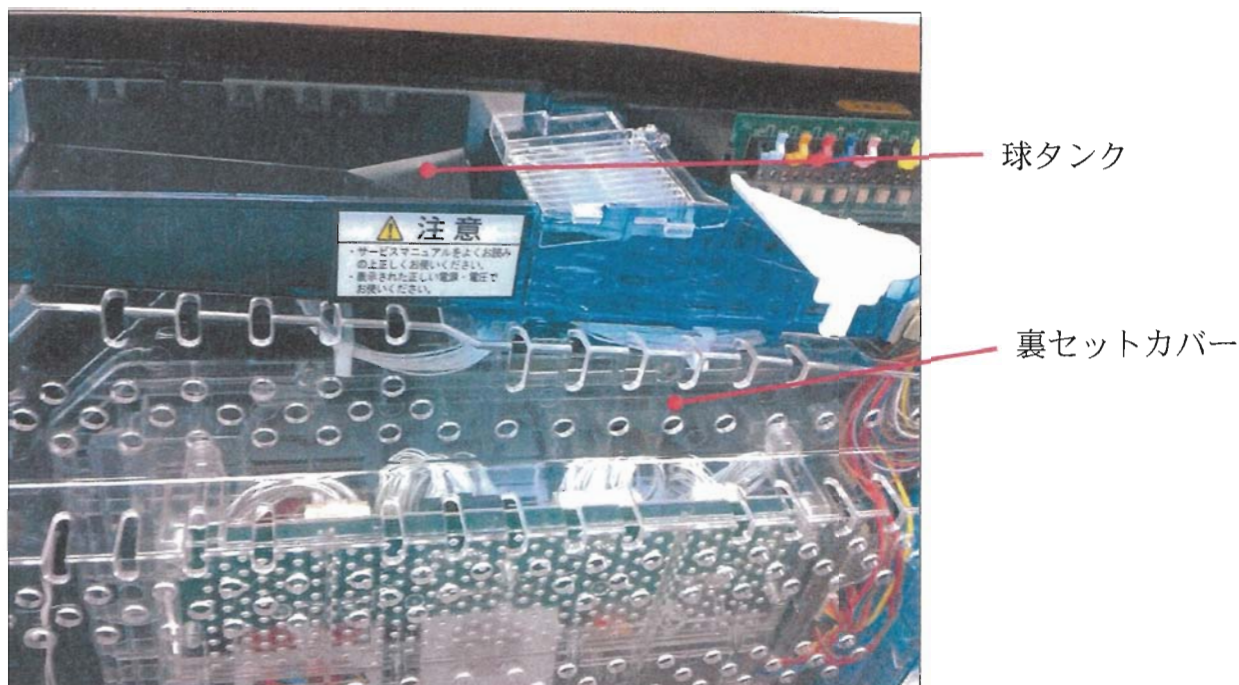
リールユニットケースの上部は大きく開口しております。開口部分は裏セットカバーで覆われているため、営業中には当事案が発生することはありません。しかしながら、遊技機の点検確認等で裏セットカバーを開放した状態で作業を行う際に、球タンクからこぼれた遊技球が、リールユニットのケース内に侵入することが考えられます。

営業中は、裏セットカバーに覆われているため、遊技球がリールユニット内に落下することはありません。

弊社といたしましては、本事案の発生を防止するために、リールユニットの開口部を保護部品で塞ぐことで、当ユニット内への遊技球の侵入を防止し、市場でのトラブル発生を回避したいと考えております。

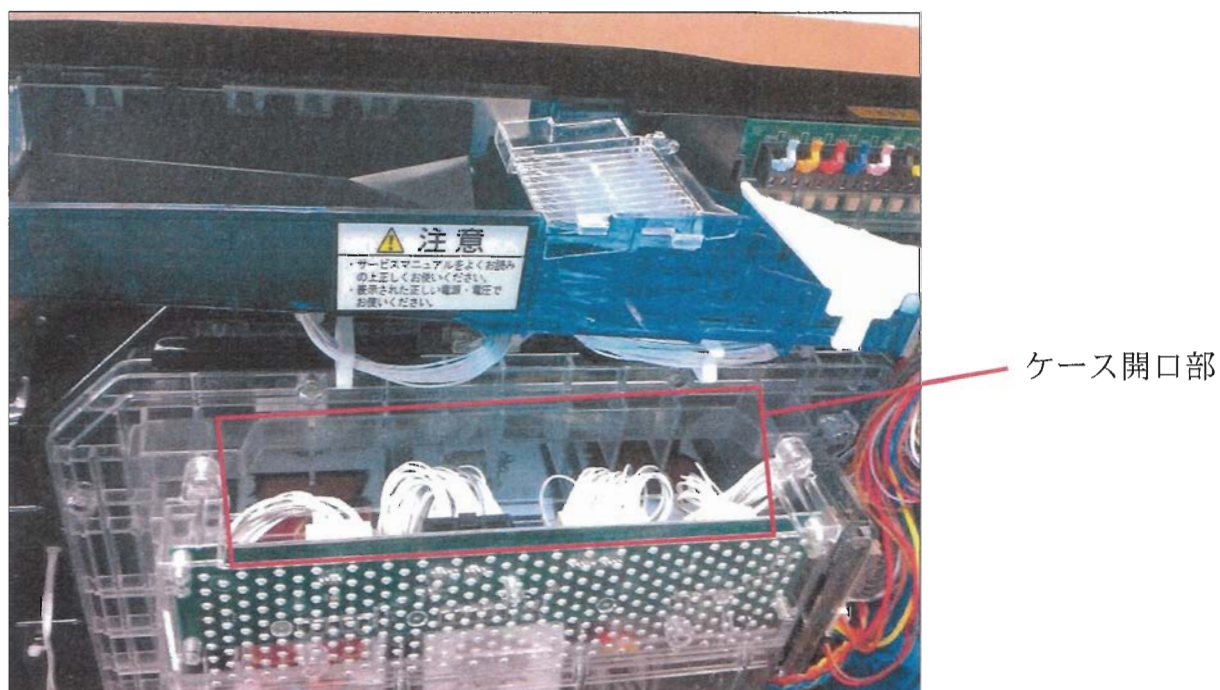
遊技機の点検作業等は、裏セットカバーを開放した状態での作業となるため、球タンクからリールユニット内へ遊技球が落下する可能性があります。
